**Людмила Маркова,**  
начальник Испытательного  
центра Института  
порошковой металлургии  
им. академика О.В. Романа,  
кандидат технических наук

## ИСПЫТАТЕЛЬНОМУ ЦЕНТРУ ИНСТИТУТА ПОРОШКОВОЙ МЕТАЛЛУРГИИ — 25 ЛЕТ

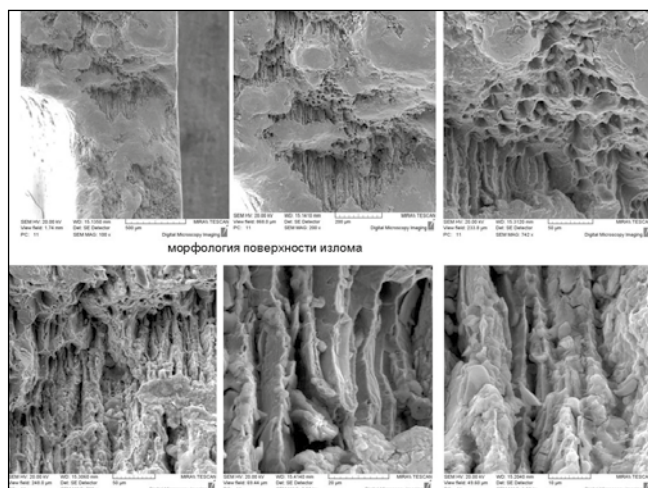
Исследование морфологии поверхности излома на сканирующем электронном микроскопе высокого разрешения выявило достаточно много затертых участков. Излом носит вязкий характер. Хорошо видна слоистая структура проката с большим количеством неметаллических включений (рис. 3).

Точечный микрорентгеноспектральный анализ поперечного шлифа образца подтвердил присутствие сульфидов марганца в структуре материала. Причем усталостные трещины, образовавшиеся в местах скопления сульфидов, имеют вытянутую форму. Высокое содержание кислорода на отдельных участках излома свидетельствует

Рис. 3. Морфология поверхности излома ключа зажигания, полученная на сканирующем электронном микроскопе

о том, что его поверхность частично окислена. Это означает, что разрушение шло не одномоментно. Вначале появились первичные трещины, а затем, через некоторое время, произошло полное разрушение (усталостный характер). При большом увеличении хорошо видно, что идет «выкрашивание» стали по сульфидным включениям, что также является признаком «усталости» материала.

В итоге установлено, что в структуре материала ключа зажигания присутствуют в большом количестве (5-й балл по ГОСТ 1778-70) неметаллические включения в виде сульфидов марганца, которые являются концентраторами напряжений. При переменной нагрузке они привели к образованию первичных трещин, а затем развитию усталостных, что и послужило причиной разрушения ключа в процессе эксплуатации.

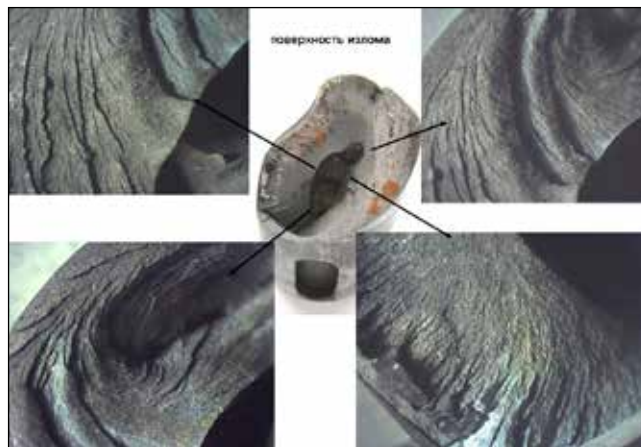
Рис. 4. Морфология поверхности излома фрагмента разрушенной оси

Исследование морфологии поверхности излома показало, что материал имеет хрупкий характер (рис. 4). Хорошо видна мелкодисперсная структура в области начала развития трещин, а затем – грубая рыхлая структура в зоне долома, что характерно для хрупких материалов. Выявлено, что на изломах присутствуют зоны остановки и возобновления движения трещины, связанные с резкими приложениями нагрузок на ось.

мартенсит как у края поверхности образца, так и в сердцевине. Это означает, что ось гидроподъемника была прокалена полностью. Упрочнение поверхности в образцах отсутствует.

Установлено, что разрушение образца оси произошло в результате полной прокаливаемости материала и образования хрупкой структуры. Ее анализ позволяет сказать, что после закалки отпуск или не проводился, или проводился при температуре, недостаточной для снятия напряжений и достижения заданных свойств, возможно, не была соблюдена скорость охлаждения при отпуске.

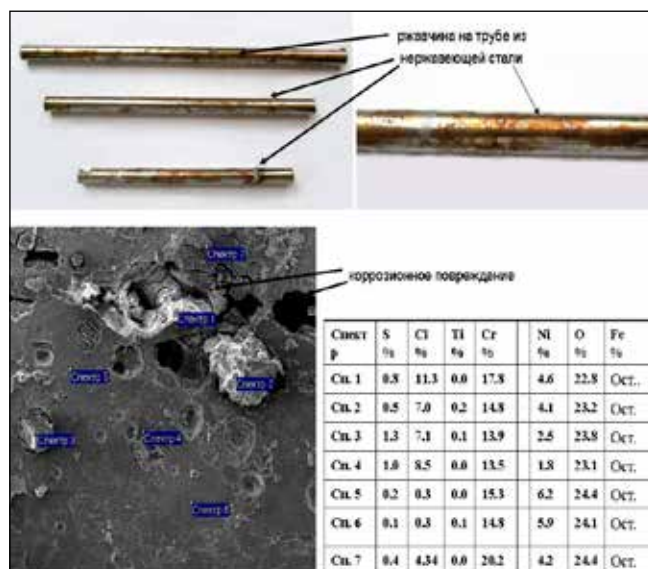
Рис. 5. Морфология поверхности фрагмента ограждения балкона бассейна на участке коррозионного поражения

Исследование поверхности поврежденного участка показало, что на образце фрагмента балкона наблюдается питтинговая коррозия и коррозия язвами. На отдельных участках такое поражение достигает глубины 0,1 мм. Изучение при помощи сканирующего электронного микроскопа с микроанализатором выявило присутствие на поверхности участков коррозионного повреждения ионов хлора, серы (незначи-

тельно) и кислорода (рис. 5), что свидетельствует об их присутствии в воздухе или нанесении на поверхность при обработке хлорсодержащими реагентами в процессе уборки.

Коррозионное поражение нержавеющей стали 12Х18Н9 под воздействием хлорсодержащей среды может быть вызвано большим содержанием в этом материале углерода (0,08%), который снижает стойкость к коррозии аустенитных сталей, а также отсутствием Ti, улучшающего коррозионную стойкость. Применение нержавеющей сталей с меньшим содержанием углерода, например 04Х18Н10, или содержащих титан (типа 12Х18Н9Т) повысят коррозионную стойкость.

Установлено, что появление коррозионных повреждений в данном случае вызвано следующими факторами:

- недостаточной высокой финишной обработкой поверхности изделий;
- применением сталей, имеющих повышенное для данных условий работы (высокая влажность и присутствие хлоридов) содержание углерода (предпочтительно не более 0,04%);
- использованием нержавеющей сталей, не содержащих титан в своем составе;
- проведением уборочных работ с применением в качестве моющих средств растворов, содержащих ионы хлора и серы.

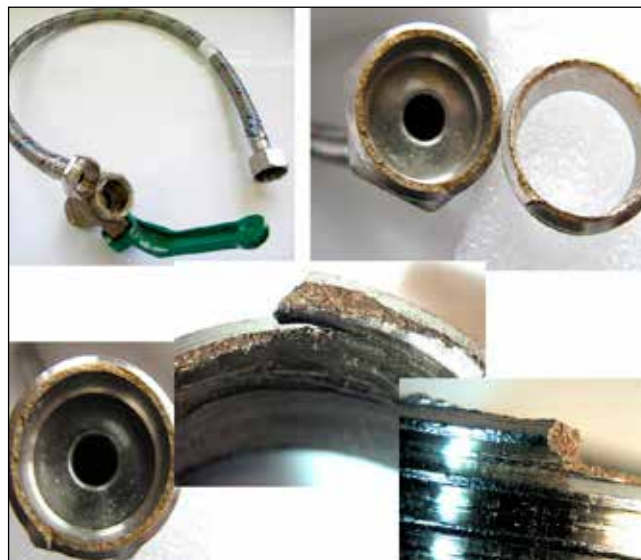
**Причины разрушения гибкой подводки марки Tuboflex.** Для определения причин поломки вначале устанавливалась марка сплава. Анализ показал, что по элементному составу материал относится к медно-цинковым сплавам типа латуни. Аналогов в ГОСТ не выявлено. Это значит, что материал подводки является браком литейного производства, со значительным превышением содержания олова и свинца. Исследование морфологии затертой и сильно окисленной поверхности излома не позволило выявить очаг разрушения (рис. 6). Следы остановки трещины (усталостное разрушение) отсутствуют.

строения на основном фоне  $\beta$ -фазы и  $\beta'$ -фазы, образовавшейся в результате распада  $\beta$ -фазы при охлаждении. Появление в структуре латуни  $\beta'$ -фазы способствует понижению пластичности и повышению твердости материала гибкой подводки. Завышенное содержание олова и свинца также понижает пластичность и ухудшает прочностные свойства латуни.

В итоге установлено, что разрушение гибкой подводки произошло в результате применения материала, не соответствующего требованиям ГОСТ по химическому составу, а также в результате образования в структуре  $\beta'$ -фазы и повышенной твердости материала. Все вышеперечисленное вызывает несоответствие величины усилия, необходимого для поворота рукоятки шарового крана, требованиям ГОСТ.

Рис. 6. Общий вид и морфология поверхности излома гибкой подводки
