**26 АПРЕЛЯ 1986 г.** ПРОИЗОШЛА  
КРУПНЕЙШАЯ ТЕХНОГЕННАЯ КАТАСТРОФА –  
АВАРИЯ С РАСПЛАВЛЕНИЕМ АКТИВНОЙ ЗОНЫ  
НА ЧЕТВЕРТОМ БЛОКЕ ЧЕРНОБЫЛЬСКОЙ АЭС

# Чернобыльская АВАРИЯ

## *Причины и последствия*

**Алексей Лукашевич,**  
заместитель генерального директора  
по научной работе Объединенного  
института энергетических и ядерных  
исследований – «Сосны» НАН Беларуси,  
кандидат технических наук

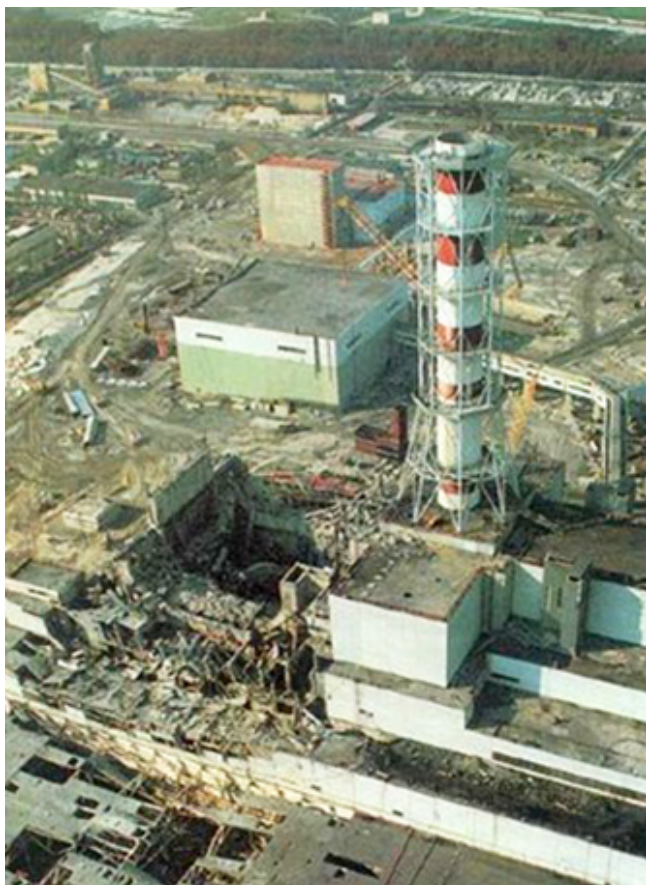
Рис. 2. Эпицентр трагедии. Разрушенный энергоблок Чернобыльской АЭС

Таким образом, ночь на 26 апреля 1986 г. стала роковой, оставив после себя многочисленные последствия (рис. 2).

В 01:23:04 турбина была отключена, и ее энергия была подана на 4 из 8 основных насосов. По мере замедления работы последних вода в активной зоне, теперь медленнее двигавшаяся над горячим топливом, начала кипеть. Через 20 секунд мощность стала медленно расти, затем быстрее, и в 01:23:40 оператор нажал кнопку, чтобы задвинуть аварийные стержни и остановить реактор. Мы точно не знаем, почему он это сделал – этот человек был одним из первых пострадавших, но, вероятно, он увидел либо начало роста мощности, либо то, что регулирующие стержни начали двигаться слишком медленно, чтобы компенсировать этот скачок. Но было уже слишком поздно. Аварийные стержни находились так далеко от активной зоны, что только для начала остановки реактора потребовалось бы 6 секунд. На самом деле введение графитовой области регулирующих стержней в активную зону первоначально увеличивало реактивность, поскольку вытесняло воду в канале. В течение 4 с мощность рванула вверх – по некоторым оценкам, в 100 раз по сравнению с номинальной, – что спровоцировало повреждение ядерной установки. Степень разрушения всего реактора с выбросом радиоактивных веществ в окружающую среду усугубилась общим недостатком в конструкции: с большим увеличением мощности разрушилась оболочка ТВЭЛов, топливо смешалось с водой с очень быстрым (взрывным) образованием пара, сокрушившего ряд технологических каналов, что, в свою очередь, подняло бетонную крышку, приведя в негодность все остальные. Создаваемого давления и энергии было достаточно, чтобы сбросить бетонное покрытие, превратить в руины

энергоблок и образовать облако пара и продуктов деления, которое поднялось на высоту, достаточную для переноса ветром радиоактивных продуктов на большие расстояния. Характер осадения определялся погодными условиями над соседними странами: большая его часть произошла на территории Украины, Беларуси и России; однако радиоактивные частицы были обнаружены не только во многих соседних европейских странах, но даже в находящихся за десятки тысяч километров от Чернобыля, например в Японии.
